Prüfbericht-Nr.: <i>Test Report No.:</i>	NN20QZR4 001	Auftrags-Nr.: <i>Order No.:</i>	168277699	Seite 1 von 5 <i>Page 1 of 5</i>
Kunden-Referenz-Nr.: <i>Client Reference No.:</i>	N/A	Auftragsdatum: <i>Order date:</i>	12.08.2020	
Auftraggeber: <i>Client:</i>	Xiamen Suntrans New Energy Technology Co.,Ltd. Unit 1403A, 167 Tapudong Road, Siming District, Xiamen361008, China			
Prüfgegenstand: <i>Test item:</i>	AH-03			
Bezeichnung / Typ-Nr.: <i>Identification / Type No.:</i>	AH-03			
Auftrags-Inhalt: <i>Order content:</i>	General test service			
Prüfgrundlage: <i>Test specification:</i>	Selected test(s) as requested by client			
Wareneingangsdatum: <i>Date of receipt:</i>	17.07.2020	 		
Prüfmuster-Nr.: <i>Test sample No.:</i>	2007027			
Prüfzeitraum: <i>Testing period:</i>	22.07.2020			
Ort der Prüfung: <i>Place of testing:</i>	TÜV Rheinland (Shenzhen) Co., Ltd. Xiamen Branch			
Prüflaboratorium: <i>Testing laboratory:</i>	TÜV Rheinland (Shenzhen) Co., Ltd. Xiamen Branch

1. Tensile test

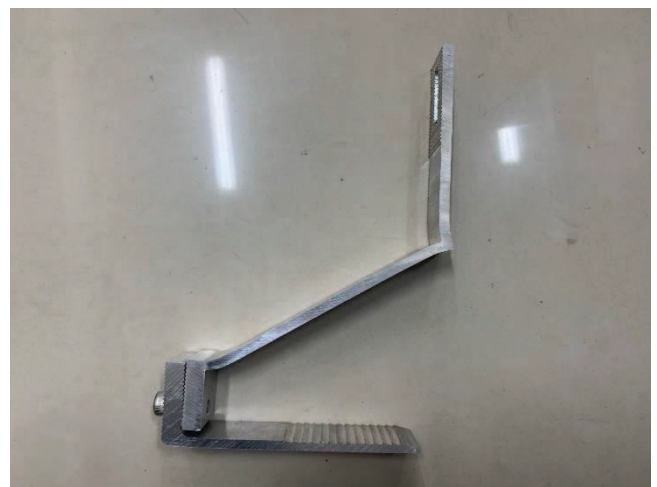
After test
